# 제 1 장 일 반 사 항

사건번호 : 2021가합 0000 손해 배상

서울 광진구 동일로 000(원고 건물) 및 동일로 000(피고 건물)

일조권 침해 및 조망침해(개방감 상실)로 인한 원고 건물의 시가 하락분 산정

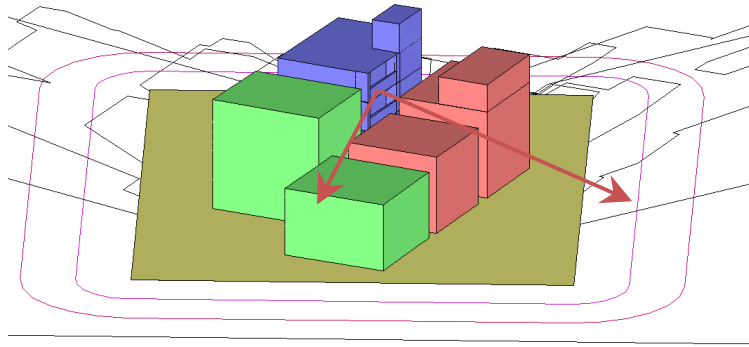
남측에서 바라본 피해건물 시뮬레이션 도

아래 그림은 가해 건물 신축이전의 시뮬레이션 도이다. 피해 건물 2층의 경우 일조 환경이 신축 이전에는 매우 열악한 것으로 유추되고 3,4층의 경우에도 일조 환경은 좋은 수준은 아닌 것으로 분석된다.

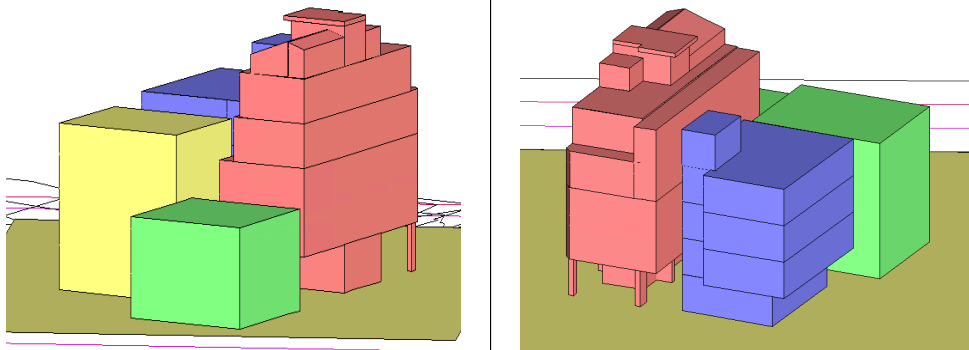
남측(좌), 북측(우)에서 바라본 시뮬레이션도

아래 그림에서 보여지듯이 가해 건물 신축후의 일조 및 조망 환경은 피해 건물 모든 층에서 매우 열악하여 지는 모습을 유추할 수 있다.

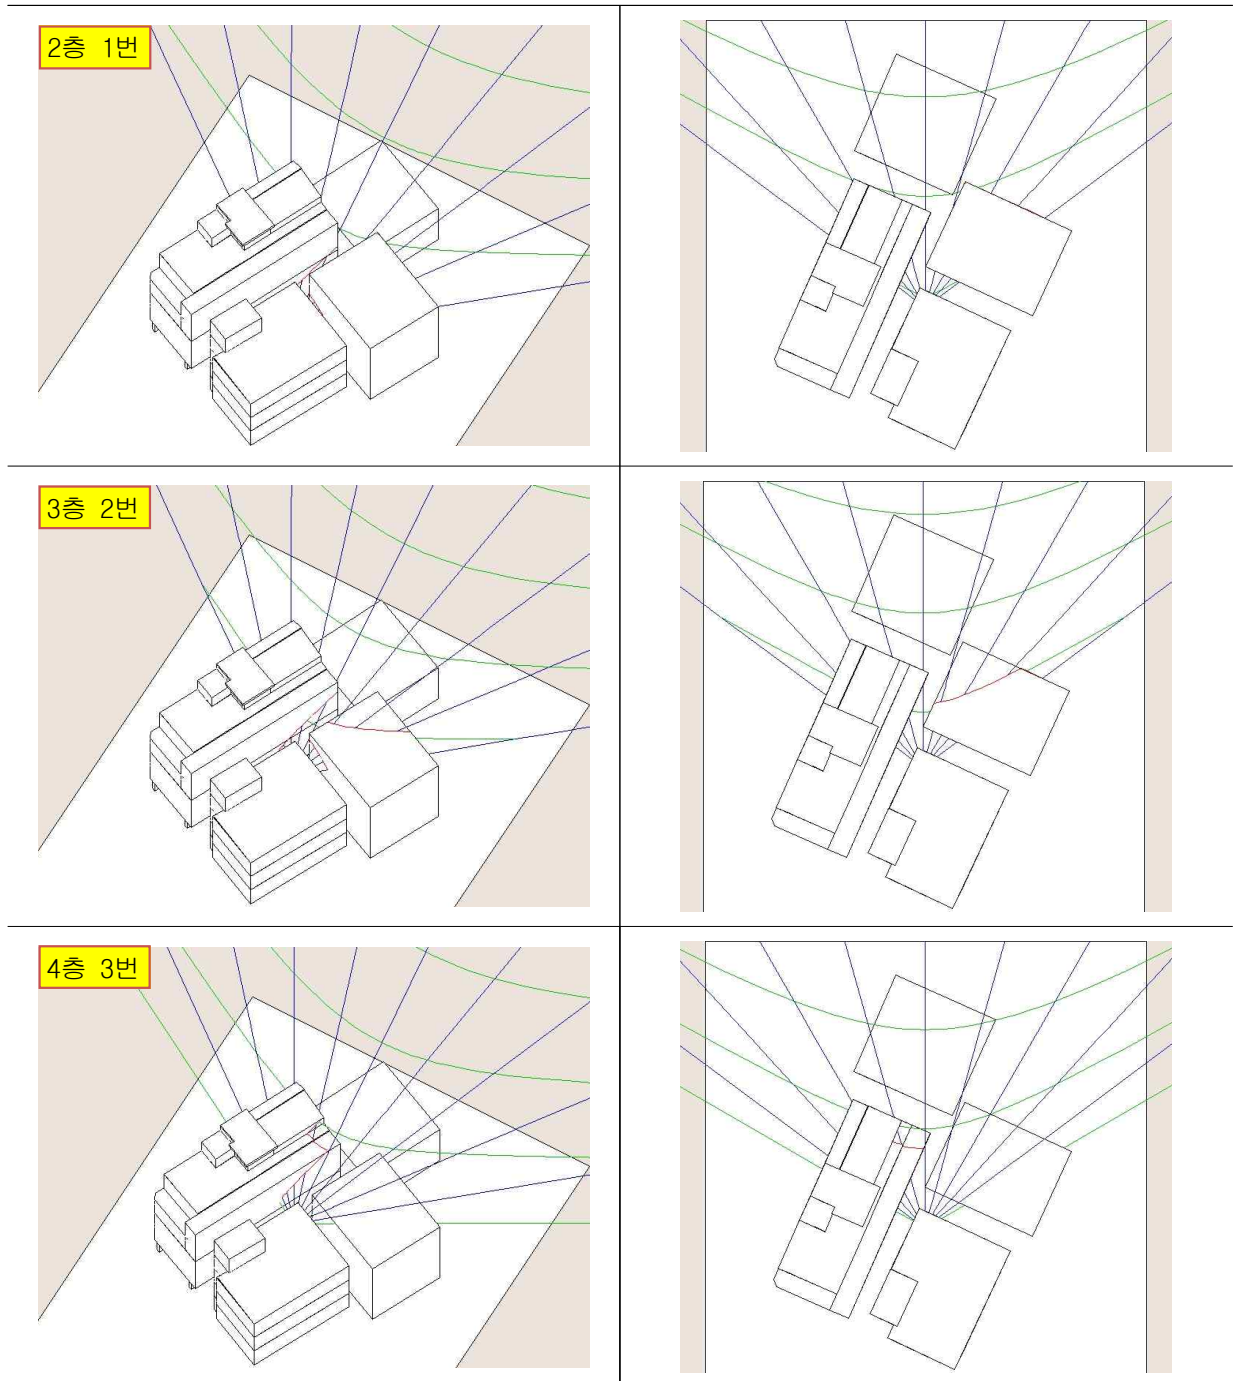
하기 시뮬레이션 도는 가해 건물 신축 이후의 모습이다. 가해 건물에 햇빛이 가려 분석 건물의 일조 환경이 저하되는 상황이 확인된다.

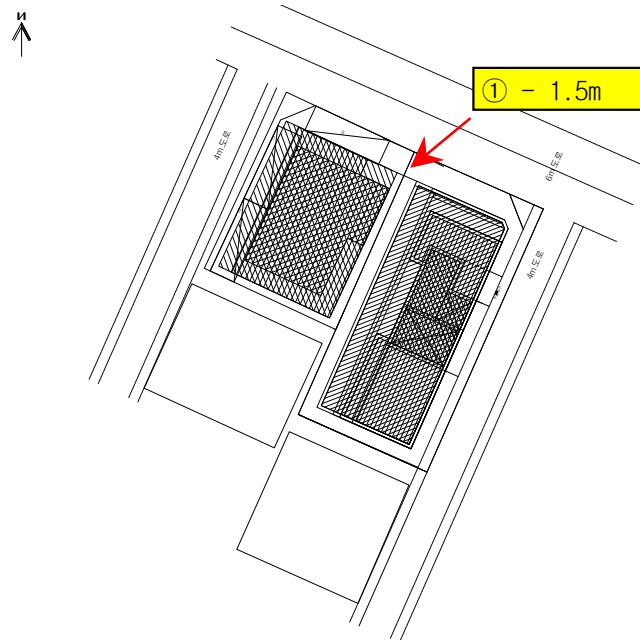
1. '일조권 및 사생활 침해감정 연구' 2006.04 한양대학교 건축환경시스템연구실 [사건번호: 2006카합522공사금지가처분]
2. 이 사건 피해 건물과 가해 건물간의 이격거리는 피해 건물 외벽을 기준으로 1.5m 내에 근접하고 있어 '사람의 얼굴표정까지 관찰이 가능한 정도'의 수준으로 보이는 것으로 프라이버시 침해 정도가 1등급에 해당되는 것으로 나타났다.

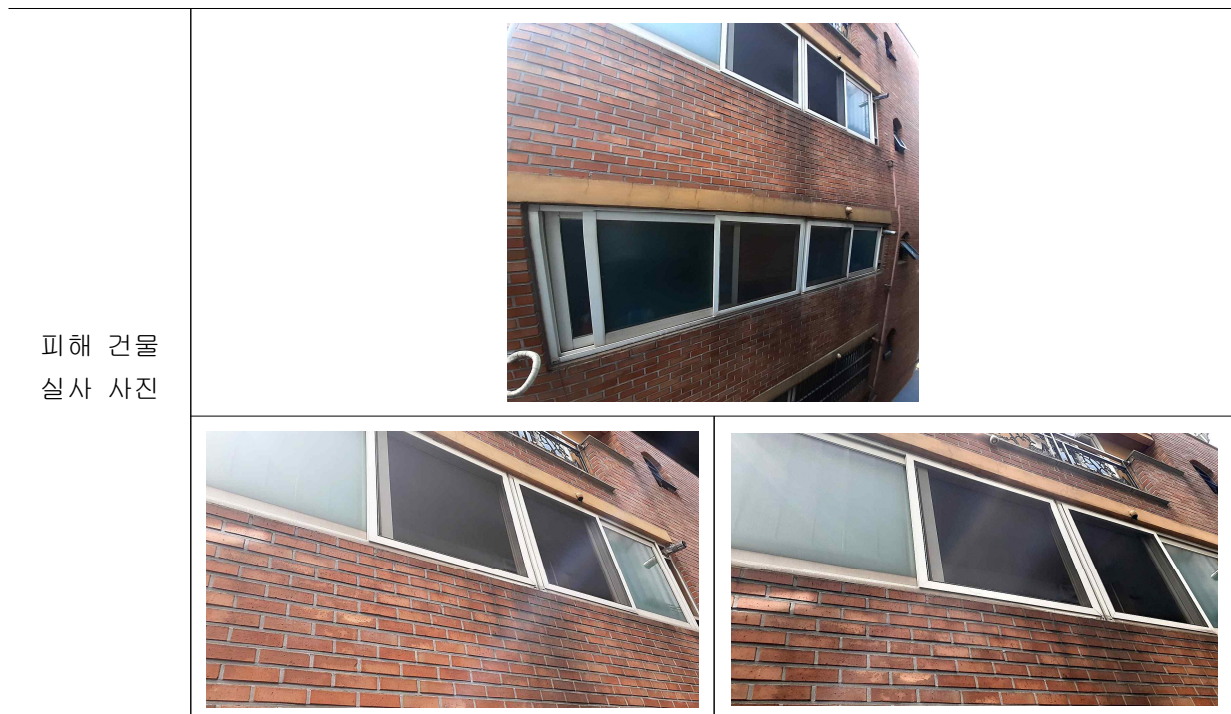
① 신축 이전

이 사건 피해 건물은 가해 건물 신축 이전에 총 4시간, 연속 2시간 수인한도를 2,3,4층 모두에서 불만족하였다.

A. 피해 건물 2층의 경우 가해 건물 신축 이전에 총 4시간, 연속 2시간 수인한도를 불만족하였다.

B. 피해 건물 3,4층의 경우 가해 건물 신축 이전에 총 4시간, 연속 2시간 수인한도를 만족하였다.

이 사건 일조 일영 데이터에 나타난 바와 같이 이 사건 피해 건물은 이 사건 가해 건물 신축 이후에 수인한도 총 4시간 및 연속 2시간 일조 환경을 피해 건물 모든 층에서 불만족 하였다.

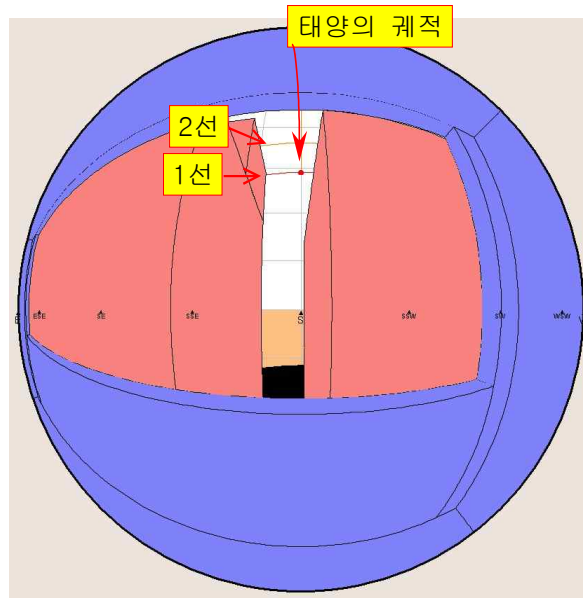
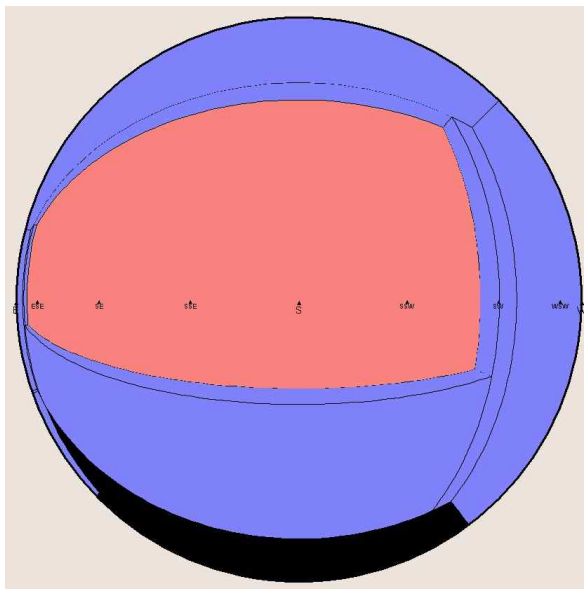
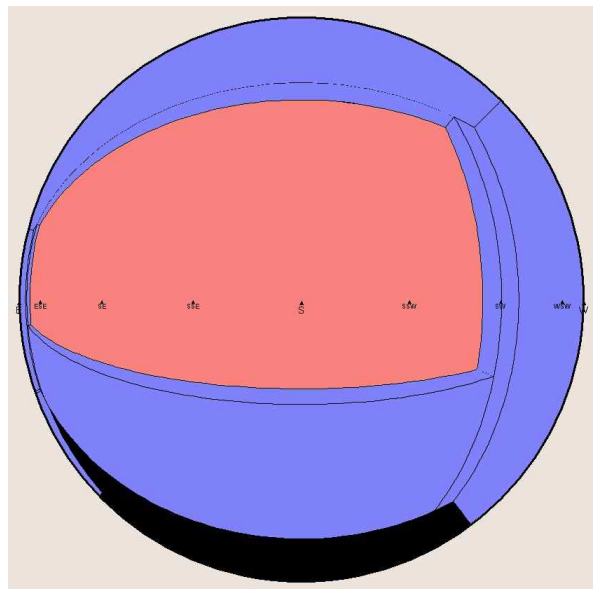
① 분석점 1(2층 발코니) - 조망(천공)율 0(5)%

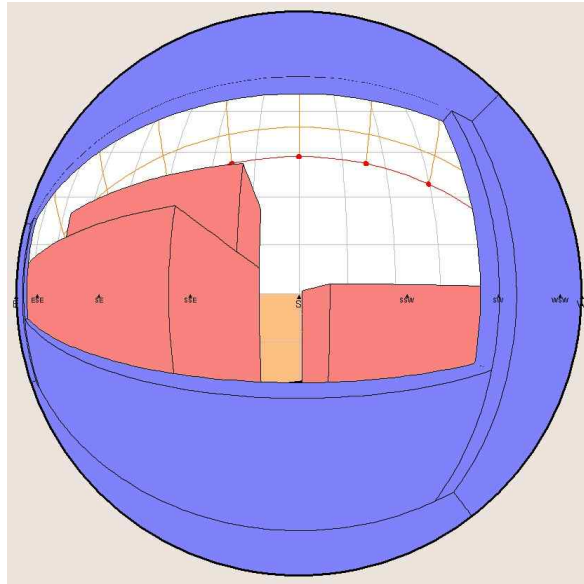
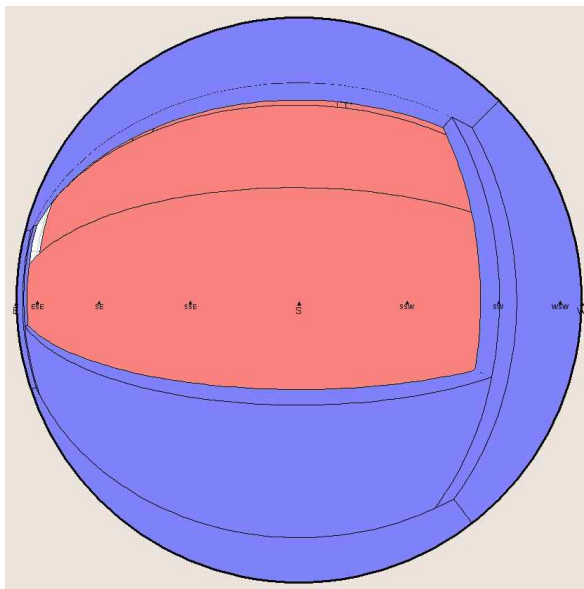
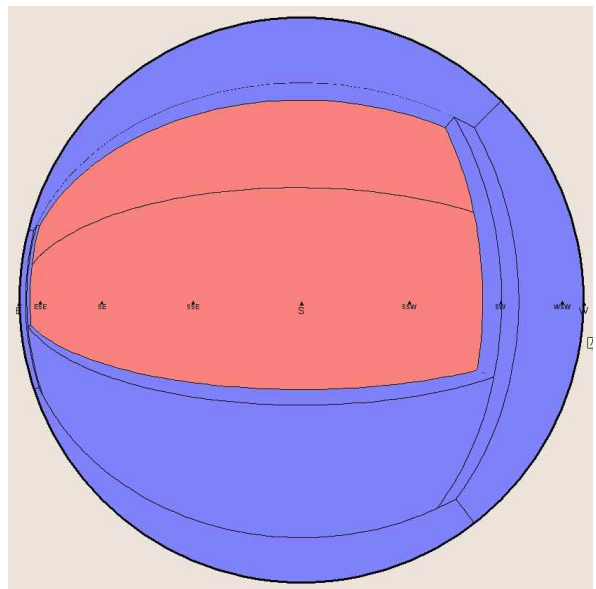
② 분석점 2(3층 발코니) - 조망(천공)율 0(30)%

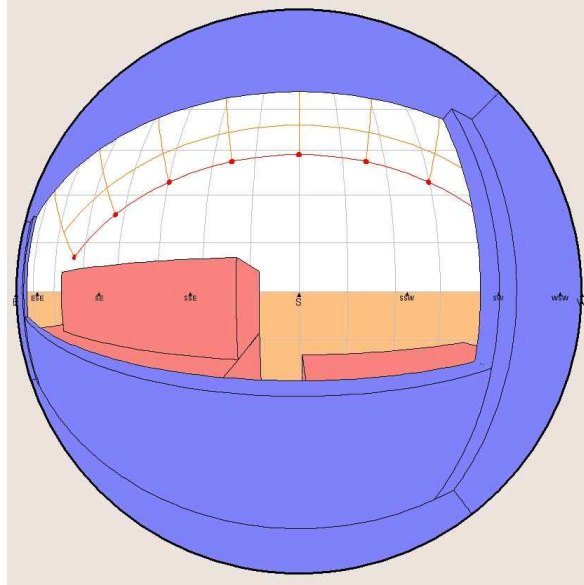
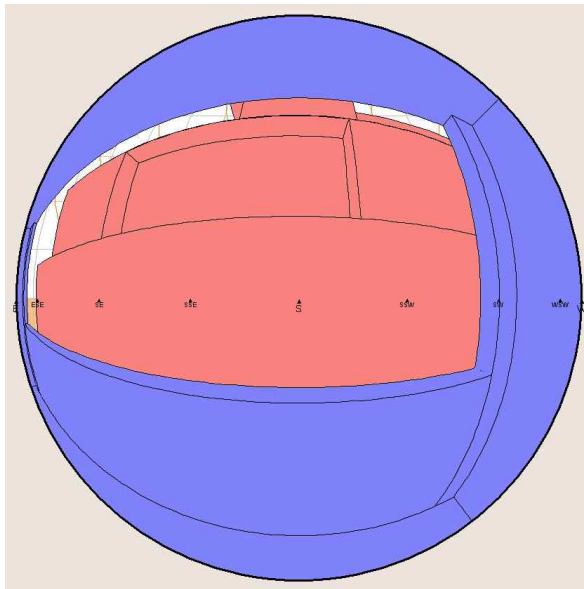
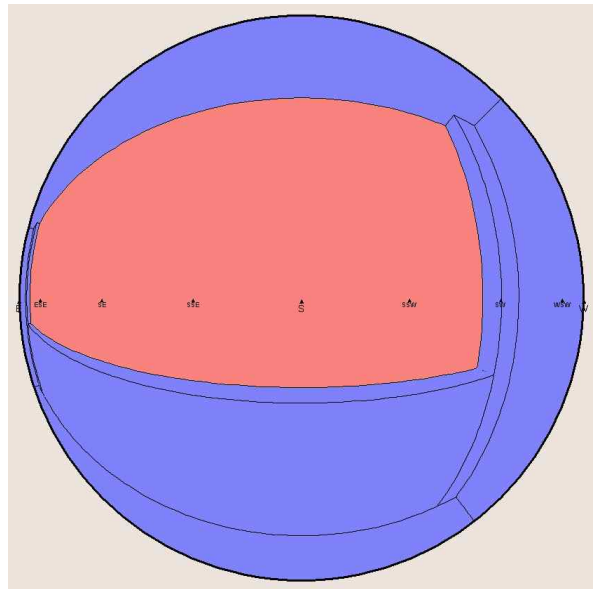
③ 분석점 3(4층 발코니) - 조망(천공)율 0(40)%

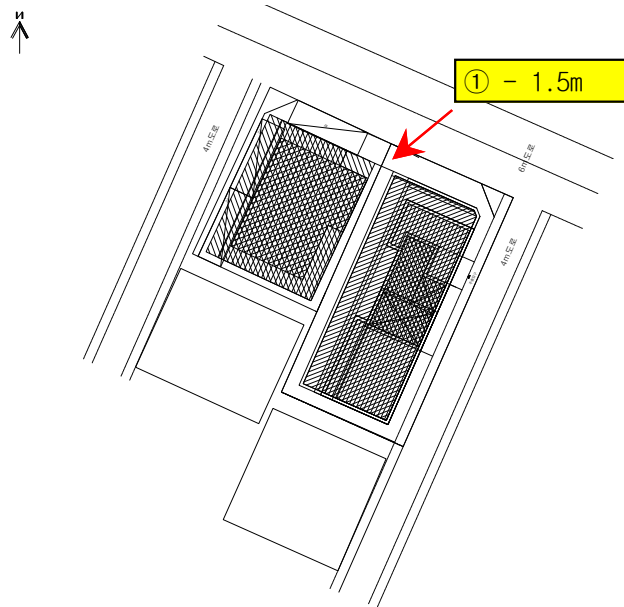
가해 건물 신축 이전 이후의 조망 분석 조건표

이 사건 가해 건물 신축 이후에 이 사건 피해 건물의 외부 조망은 현저하게 저감되어 외부 조망이 전혀 불가하여진 것으로 분석되었다.

1. ‘전’ 이라함은 가해 건물 신축 이전을, ‘후’ 라 함은 신축 이후를 말한다.
2. 기존의 조망은 상기 표와 같이 평가하였는데 반하여 가해건물 신축 이후에는 모든 층 방2 및 발코니에서의 외부 조망이 전혀 불가하였다.
3. 일반적으로 발코니를 확장하여 거실 용도로 사용하는 것이 다반사인 관계로 이 사건 조망 분석점 또한 안 방2의 발코니를 거실로 보아 이를 분석점의 기준으로 하였다.
