# 제 1 장 일 반 사 항

사건번호 : 2022가단 0000 손해 배상  
원 고 : 주식회사 000  
피 고 : 0 0 0

경기도 의정부시 0007 소재 이 사건 원고 소유건물 지하 1층 지상4층 건물

- 1) 건 물 용 도 : 근린생활시설(업무시설, 사무소)
- 2) 감정 목적물 : 경기도 의정부시 000 소재 이 사건 원고 소유 건물
- 3) 감 정 내 용 : 누수 피해 원인 분석 및 보수 비용 산정
- 4) 건 물 면 적 : 지하 1층 지상 4층 연면적 1,201.52㎡

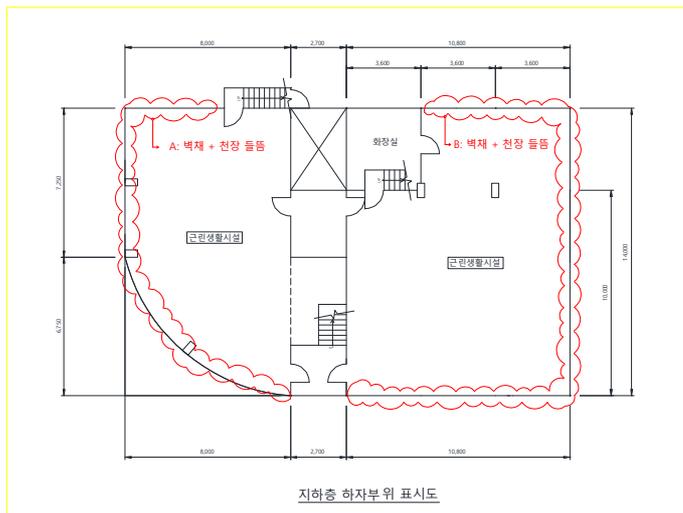
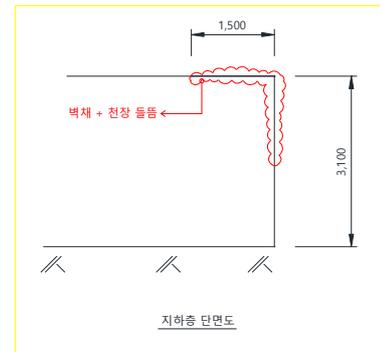
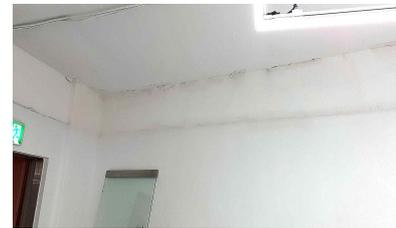
원고 건물 지하층 하자 조사도

-	구 분	하자 부위	하자 내용	보수 공법
1	지 하 층	지하층 천정 및 벽채, 바닥재	외부 우수 유입이 원인	벽채, 천정, 바닥 보수
2	전 면 부	지하층에 면한 외벽 및 바닥	지하층 누수의 원인	외벽 방수
3	배 면 부	배면부 바닥 및 출입로	건조창 누수, 바닥면 누수	바닥 보수
4	옥상바닥	옥상 바닥 B 구역	하부층 누수	바닥 보수
5	4층 창호	4층 정면부 창호	창호 주변 누수	주변 코킹
6	옥상바닥	옥상 바닥 A 구역	제외	-

감정인 소견	<ol style="list-style-type: none"> <li>1. 이 사건 건물의 배수관과 단열재 시공은 확인할 수 없는 부분이나 누수 발생 등으로 미루어 누수와 실내 결로에 취약한 것으로 사료된다.</li> <li>2. 이 사건 드라이 에리어는 지하 저면에 함몰되어 있는 구조이었으며 드라이 에리어로 외부 우수 등이 유입되는 형상으로 배수 배관이 정상 작동할 수 없는 구조인 것으로 확인된다.</li> <li>3. 이 사건 지하층의 누수 및 결로 등은 이 사건 드라이 에리어의 구조적 취약성 및 관리 부실에 기인한 것으로 유추할 수 있다는 소견이다.</li> <li>4. 이 사건 원고가 이미 보수 보완한 이 사건 건물 배면부(뒷마당)의 바닥 공사 및 드라이 에리어 관련 공사는 이 사건 지하층 누수를 방지하는 측면의 공사로 사료된다. 다만 전열교환기 설치에 이 사건 하자의 근원적인 문제와는 다른 사안으로 누수 발생과는 무관하다는 견해이다.</li> </ol>

1. 상기 1항 지하층 천정 부분은 천정틀은 재사용하며 텍스 설치 비용만을 산정한다.
2. 상기 1항 지하층 바닥재는 마감재를 재시공하고 벽채는 도장을 재시공한다.
3. 상기 2항 전면부 보수는 일정 부분 벽채측 바닥 저면을 굴취하고 벽채에 방수를 시공한 후 되메우기 한다.
4. 상기 3항 배면부 바닥면은 바탕처리 및 50mm 콘크리트 타설후 에폭시 마감으로 한다.
5. 상기 4항 옥상 바닥면은 바탕처리 및 50mm 콘크리트 타설후 에폭시 마감으로 한다.
6. 상기 4항 A 구역 바닥 보수는 하자 보수비용 산정에서 제외한다.
7. 상기 5항 창호 주변 누수는 옥상 방수공사를 시행함으로 해소된 것으로 보아 창호 주변 코킹 등의 공법만을 적용한다.
8. 이 사건 원고의 감정 신청 내용 중에서 아래 항목은 제외한다.  
(다음장 원고 보수 공사 지출 금액표 참조)

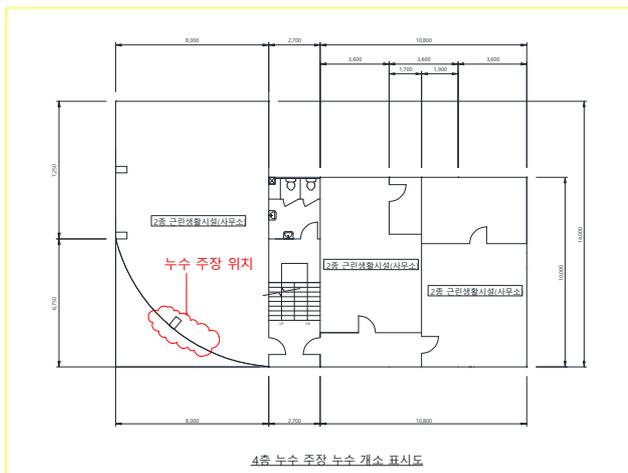
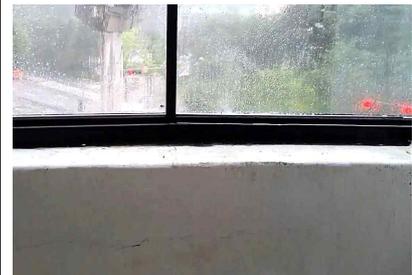
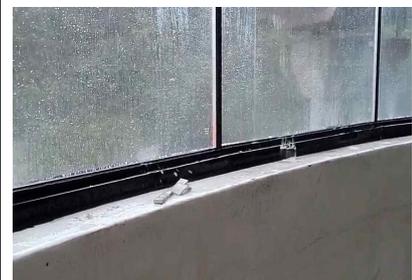
원고 건물 4층 사무소 하자 조사도

구 분	내 용
감 정 항 목	<ol style="list-style-type: none"> <li>1. 이 사건 부동산 옥상의 담수 테스트를 진행하였을 때 모습을 촬영한 참고자료 4를 참조하여 이 사건 부동산 지상 4층에 창호 및 천장에서 누수가 지속적으로 발생하였는바 누수의 원인은 무엇인지</li> <li>2. 원고가 제시한 강제10호증의 1 내지 4 사진에 비추어 당시 옥상 방수 시공이 적절한 기능을 유지하였을 것으로 판단되는지 여부</li> <li>3. 지상 4층 누수를 방지하기 위하여 옥상 방수 공사를 실시하였는바 이로 인하여 지상 4층의 누수 문제가 해결되었는지 여부</li> </ol>
조 사 내 용	<ol style="list-style-type: none"> <li>1. 이 사건 현장을 이 사건 원고 피고를 대동하여 방문 조사하였다.</li> <li>2. 당사자들의 주장을 청취하였으며 각 감정 사항에 따라 순회 조사하였다.</li> <li>3. 당사자들이 제출한 각종 문서와 자료를 현장 조사와 함께 확인하였다.</li> <li>4. 이미 이 사건 원고에 의하여 보수 보완된 하자 부분들을 확인하였다.</li> <li>5. 이 사건 원고가 제출한 이 사건 옥상 담수후 방류 시험 동영상을 살펴보았다.</li> </ol>
감정인 소견	<ol style="list-style-type: none"> <li>1. 이 사건 원고가 제출한 동영상을 살펴본 결과 4층 사무실 전면부 창호에서 누수가 발생하였는바 이는 우수의 유입으로 판단되며 창호 상부 처마 기단에서 지속적으로 빗물이 유입하고 있음이 확인된다.</li> <li>2. 이 사건 건물의 옥상 균열 및 콘크리트 바닥면 노후화에 따른 바닥 균열을 통한 우수 유입으로 하부층 4층 창호 부분으로 우수가 유입된 것으로 보이며 이 사건 옥상 방수 공사를 행함으로써 이의 누수가 방지되었을 개연성이 충분하다는 소견이다.</li> <li>3. 현재 이 사건 현장 조사 당시에 이 사건 4층 창호에서는 누수 흔적이 관찰되지 않음으로 이 사건 옥상 방수 공사로 이 사건 4층 창호의 누수 발생은 적절하게 해소되었다는 소견이다.</li> </ol>
