# 제 1 장 일 반 사 항

사건번호 : 2021가합 0000 손해 배상

서울 광진구 동일로 000(원고 건물) 및 동일로 000(피고 건물)

일조권 침해 및 조망침해(개방감 상실)로 인한 원고 건물의 시가 하락분 산정

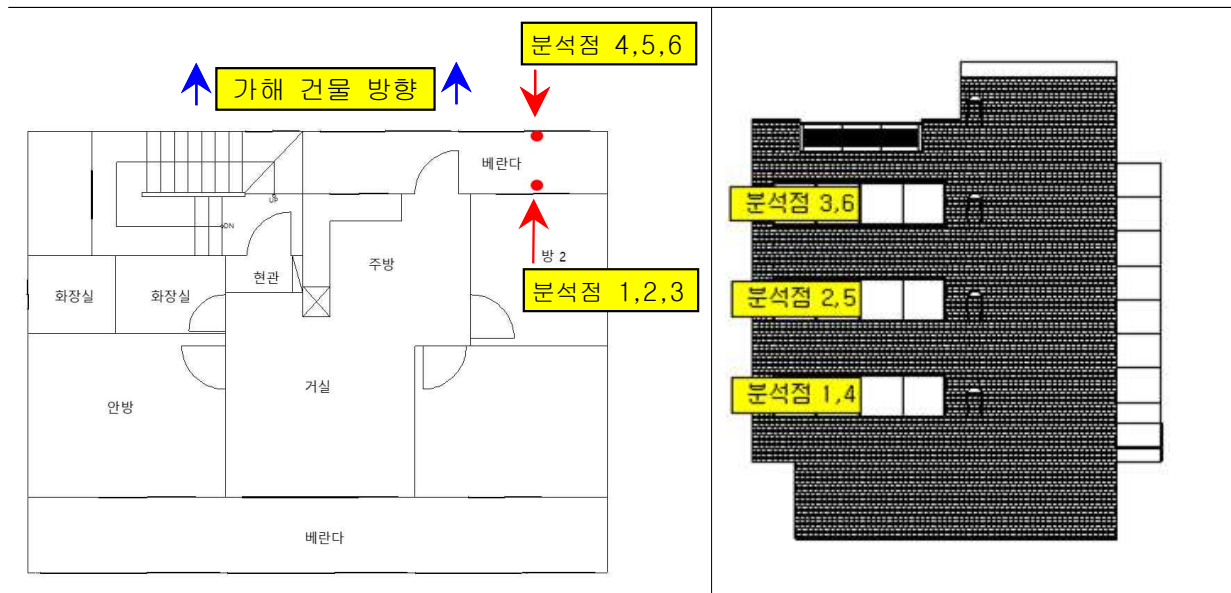
피해 건물 분석점 위치 표시도

아래 그림에서 분석점 1,2,3은 피해 건물 좌측면에 위치한 방2 창문 기준의 일영 데이터이고 분석점 4,5,6은 피해 건물 발코니측 기준의 일영데이터이다.

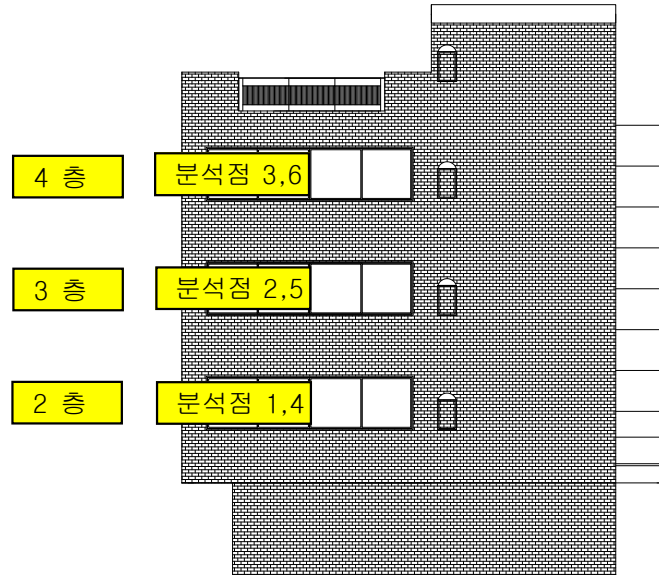
## 이 사건 피해건물 일조 분석점

이 사건 일조 일영 데이터에 나타난 바와 같이 이 사건 피해 건물은 이 사건 가해 건물 신축 이후에 수인한도 총 4시간 및 연속 2시간 일조 환경을 피해 건물 모든 층에서 불만족 하였다.

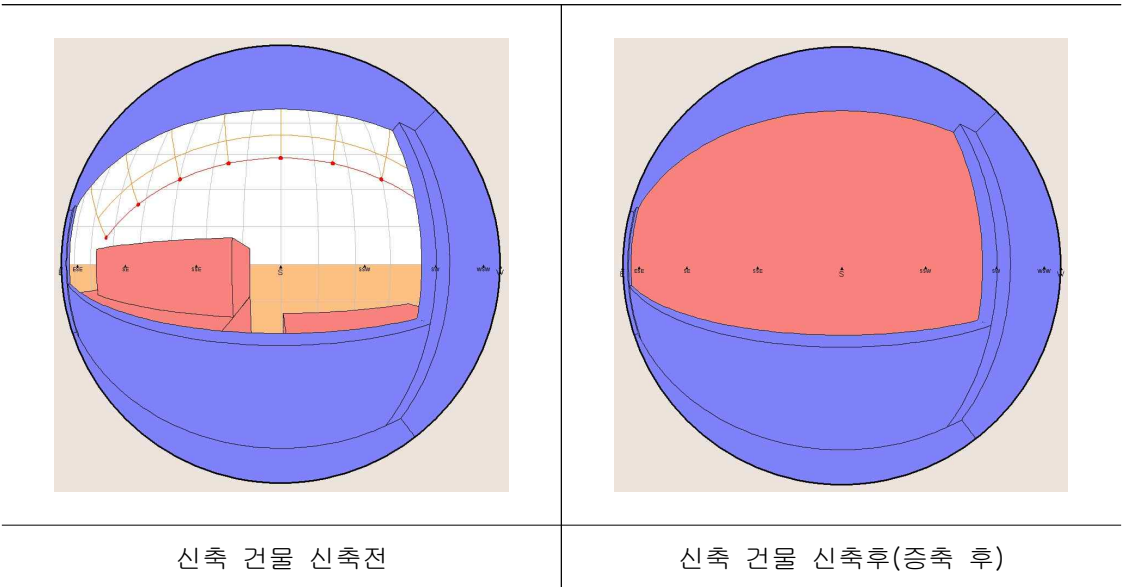
1. ‘전’ 이라함은 가해 건물 신축 이전을, ‘후’ 라 함은 신축 이후를 말한다.
2. 기존의 조망은 상기 표와 같이 평가하였는데 반하여 가해건물 신축 이후에는 모든 층 방2 및 발코니에서의 외부 조망이 전혀 불가하였다.
3. 일반적으로 발코니를 확장하여 거실 용도로 사용하는 것이 다반사인 관계로 이 사건 조망 분석점 또한 안 방2의 발코니를 거실로 보아 이를 분석점의 기준으로 하였다.

아래에 이 사건 피해 건물 4층 방2의 경우의 반천공도를 예시하였다.
