# 제 1 장 일 반 사 항

사건번호 : 2022가단 0000 손해 배상  
원 고 : 주식회사 000  
피 고 : 0 0 0

경기도 의정부시 0007 소재 이 사건 원고 소유건물 지하 1층 지상4층 건물

- 1) 건 물 용 도 : 근린생활시설(업무시설, 사무소)
- 2) 감정 목적물 : 경기도 의정부시 000 소재 이 사건 원고 소유 건물
- 3) 감 정 내 용 : 누수 피해 원인 분석 및 보수 비용 산정
- 4) 건 물 면 적 : 지하 1층 지상 4층 연면적 1,201.52㎡

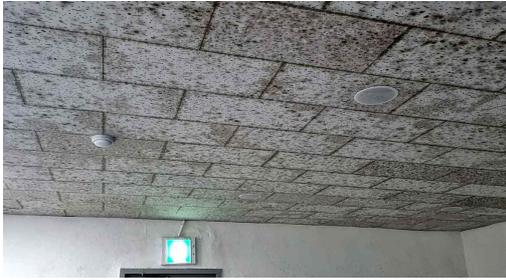
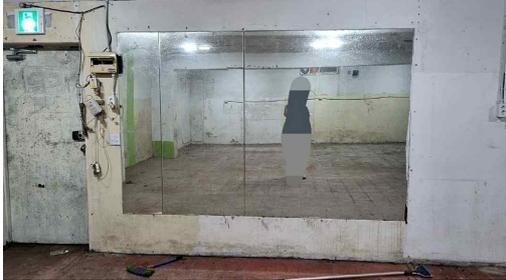
지 하 층

차오르고 천장 및 벽면에서 누수 또는 결로가 발생하며 이로 인하여 곰팡이가 발생하고 있었습니다. 이 사건 부동산에서 위와 같은 하자가 발생하는 이유가 무엇인지 하자의 원인으로 배수관 또는 단열재 시공이 적절하게 이루어져 있는지 여부

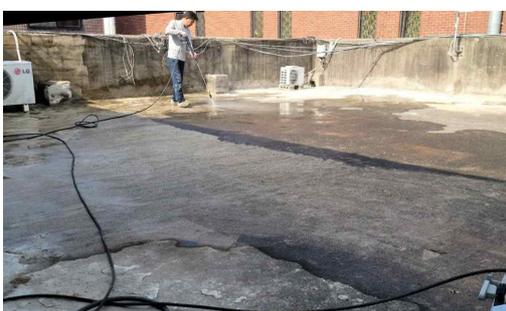
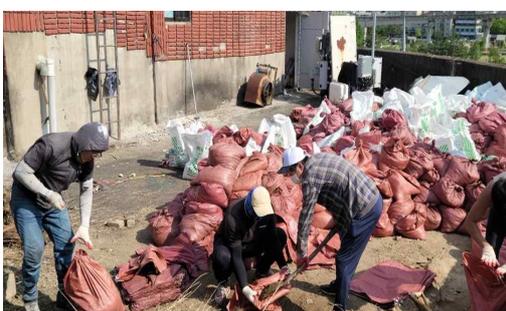
옥 상 층

- ① 이 사건 부동산 옥상의 담수 테스트를 진행하였을 때 모습을 촬영한 참고자료 4를 참조하여 이 사건 부동산 지상 4층에 창호 및 천장에서 누수가 지속적으로 발생하였는바 누수의 원인은 무엇인지
- ② 원고가 제시한 강제10호증의 1 내지 4 사진에 비추어 당시 옥상 방수 시공이 적절한 기능을 유지하였을 것으로 판단되는지 여부
- ③ 지상 4층 누수를 방지하기 위하여 옥상 방수 공사를 실시하였는바 이로 인하여 지상 4층의 누수 문제가 해결되었는지 여부
